MAIENX CONSTRUIRE

ÉTUDE DE CAS NUMÉRO 39

CONVERSION D'UN BÂTIMENT INDUSTRIEL EN COPROPRIÉTÉS MONTRÉAL (QUÉBEC)

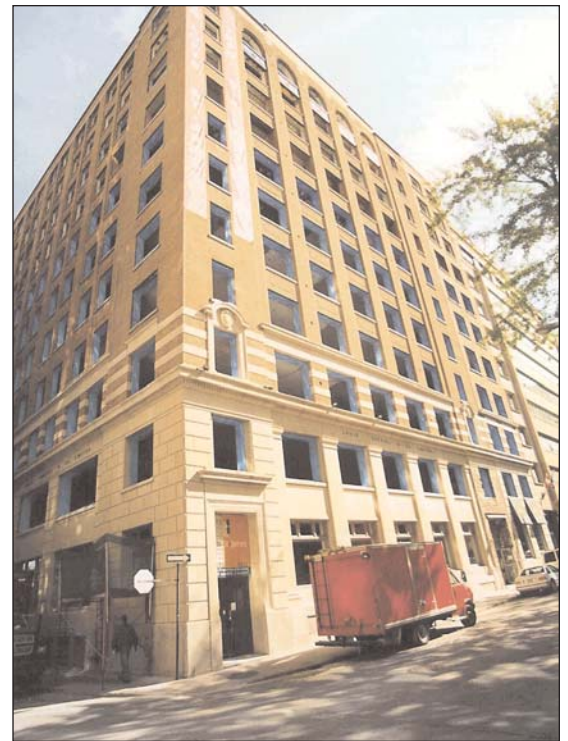
Figure 1. Le bâtiment avant la rénovation

Des colonnes et des dalles en béton armé supportent la brique et la maçonnerie en pierre originales des façades du bâtiment. Bien que la structure ait été généralement saine, la condition de l'enveloppe de bâtiment, notamment le parement des murs extérieurs, la toiture et les fenêtres, montrait des signes de détérioration parfois majeurs par suite de nombreuses années de négligence.

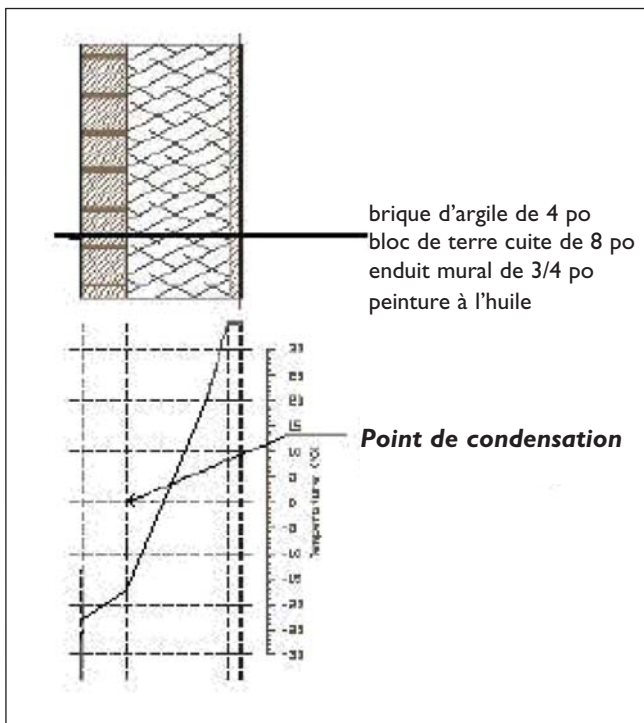
Figure 2. Constitution du mur existant

L'ajout d'isolant thermique à l'intérieur abaisserait la température globale de la maçonnerie pendant la période de chauffe. Il en résulterait un risque accru de condensation et de gel à l'intérieur du mur, de même qu'un prolongement de la période de séchage du mur. Le passage d'une vocation commerciale

à une vocation résidentielle allait aussi entraîner une hausse des niveaux d'humidité relative dans l'air intérieur de même qu'une variation des gradients de pression de l'air par rapport au passé. La baisse de température de la maçonnerie, l'allongement des périodes de séchage, la hausse des niveaux d'humidité relative et les gradients de pression de l'air différents pourraient, en se combinant, nuire à l'intégrité ainsi qu'à la durabilité de l'enveloppe de bâtiment.
