# POUR UN TOIT BIEN EMBALLÉ

Le 25 janvier dernier, le Conseil de l'enveloppe du bâtiment (CEBQ) recevait comme conférenciers l'architecte Richard Trempe et l'ingénieur Mario Gonçalves de Patenaude-Trempe, firme spécialisée en enveloppe du bâtiment.

Intitulée *Corrige-moi ça*, cette présentation interactive a permis aux conférenciers de présenter des exemples de détérioration d'enveloppes de bâtiments. Pour chaque cas, la source du problème était analysée et une solution proposée.

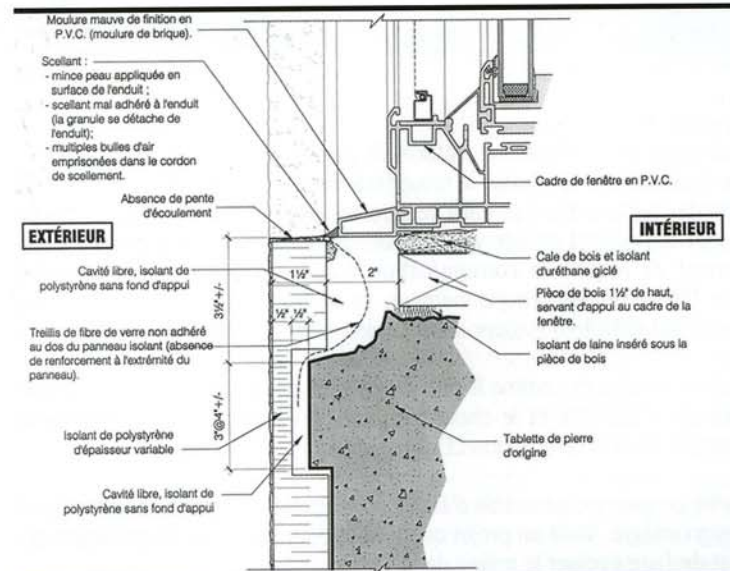
Dans deux des cas, une détérioration importante était causée par l'infiltration d'eau dans l'enveloppe. Dans le premier cas, un système d'isolation et de finition extérieur (SIFE) posé directement sur des murs de maçonnerie (fig. 1), il s'est avéré que les détails étaient insuffisants et imprécis, l'information donnée étant inadéquate pour la réalisation, particulièrement aux jonctions. De plus, le système n'avait pas été installé selon les recommandations du manufacturier.

1 COUPE DE MUR SIFE – AVANT RÉFECTION

Dans les deux cas, il fallait revoir l'enveloppe extérieure en portant une attention particulière aux jonctions et en prévoyant des moyens de retenir l'eau pouvant s'infiltrer, à l'aide de solins par exemple.

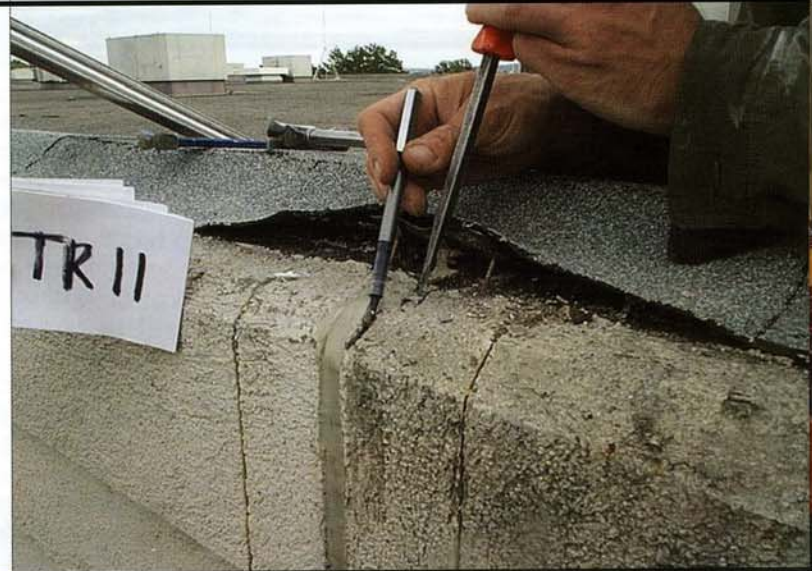
Dans le deuxième cas, un système de panneaux muraux préfabriqués avec support de revêtement en gypse, ce sont plutôt les connexions (parapets et fenêtres) mal réalisées et l'application inadéquate des scellants qui étaient à l'origine des infiltrations. Au parapet, entre autres, on avait directement soudé au chalumeau, sur l'enduit et le polystyrène, la membrane de bitume modifié (fig. 2).

2 MEMBRANE POSÉE AU CHALUMEAU DIRECTEMENT SUR L'ISOLANT RIGIDE

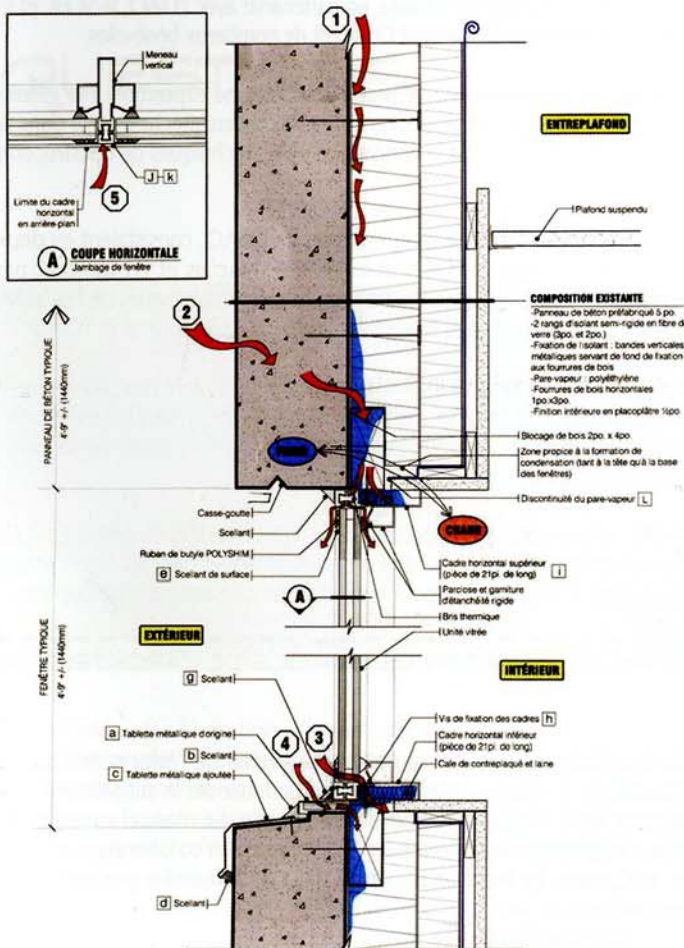
Dans un cas, la discontinuité de l'étanchéité à l'air aux fenêtres permettait l'exfiltration d'air chaud et humide vers la surface froide des panneaux de béton préfabriqués. La condensation en résultant s'accumulait ensuite au haut des fenêtres dont les cadres agissaient comme des gouttières (fig. 3).

3 COUPE DE MUR AVEC PANNEAUX DE BÉTON PRÉFABRIQUÉS - AVANT RÉFECTION

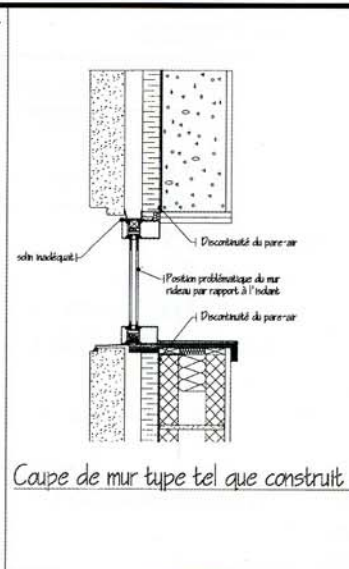
Dans un autre cas, l'importance du positionnement des fenêtres dans le mur extérieur et de la continuité du pare-air a été mise en évidence. Après remplacement de la fenestration existante d'un bâtiment institutionnel, on a pu observer la formation de glace sur les cadres des nouvelles fenêtres ainsi que sur les murs intérieurs au périmètre des ouvertures. Contrairement au concept d'origine, dans lequel la fenestration en bandeau était interrompue aux colonnes, la nouvelle fenestration a été installée devant les colonnes de façon à former une bande horizontale ininterrompue. La nouvelle fenestration se situait ainsi complètement à l'extérieur du plan d'isolation murale (fig. 5). L'absence de connexion pare-air au pourtour des ouvertures a amplifié le problème

5 COUPE DES FENÊTRES - AVANT RÉFECTION

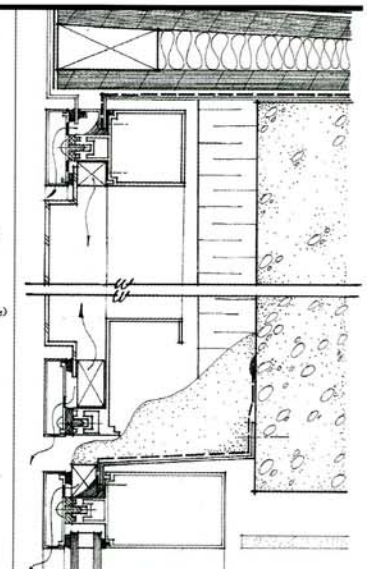
7 PARAPETS EN MUR-RIDEAU - SOLUTION PROPOSÉE

Le dernier cas présenté était celui des parapets en mur-rideau. Fréquemment, il n'y a pas assez d'air chaud qui se rend derrière le mur-rideau pour y maintenir la température au-dessus de point de rosée, ce qui crée de la condensation en surface.

Une approche permettant d'éviter ce problème a été présentée. Elle consiste à interrompre et à sceller le mur-rideau au niveau de la dalle de la toiture de façon que la portion du mur-rideau constituant le parapet soit complètement indépendante du reste du mur-rideau (fig. 7).
